状況報告書

・処分場入り口(スロープ)

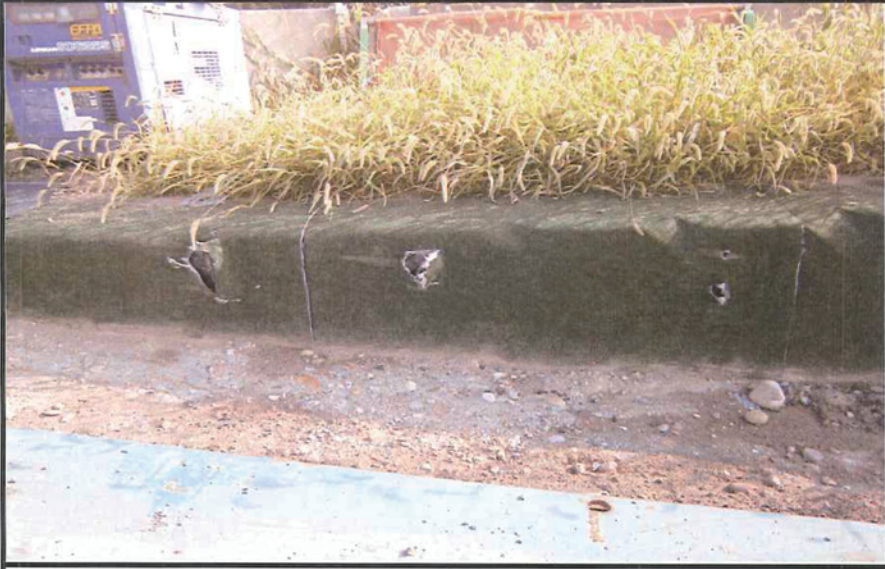
・重機で下る時に、鉄板で滑って、キャタピラーで破損。

<p>施工前</p> <p>全体</p> <p>① ② ③</p>

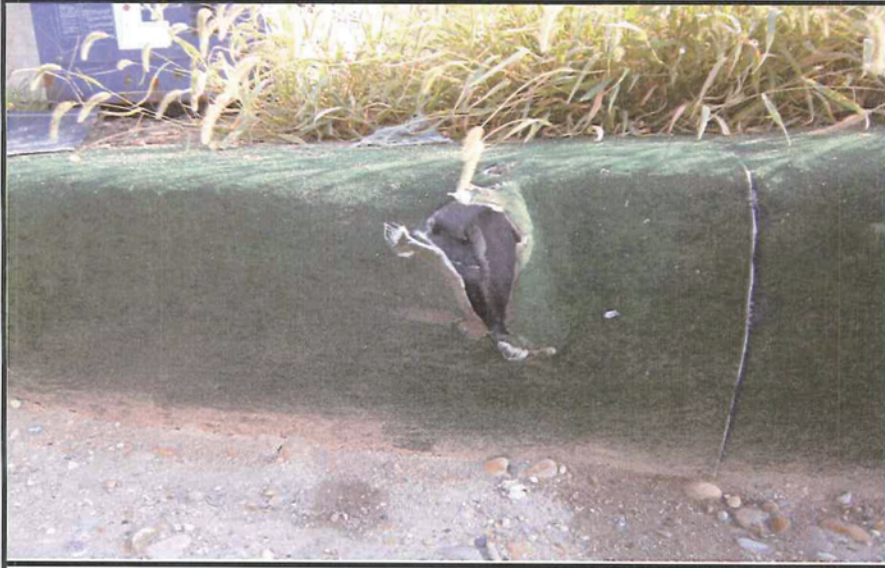
<p>施工前</p> <p>①</p>

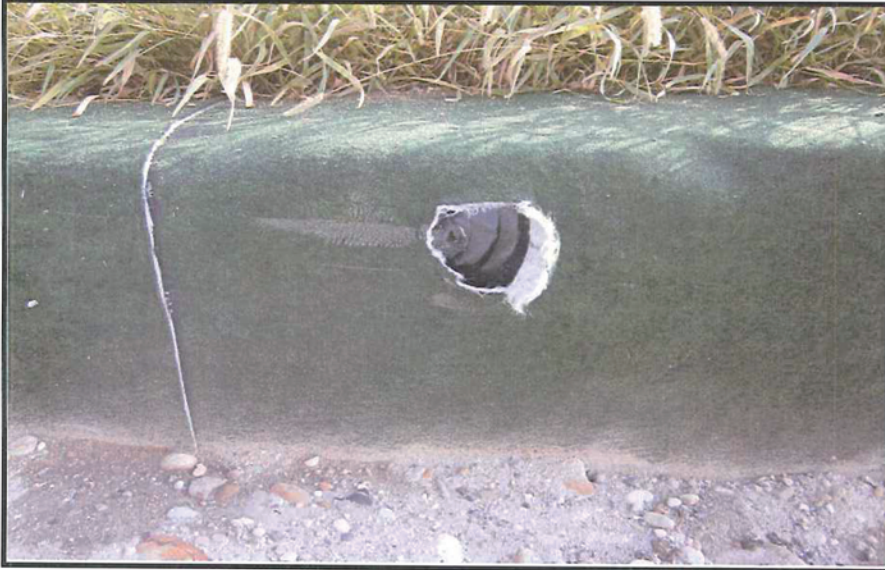
<p>施工前</p> <p>②</p>

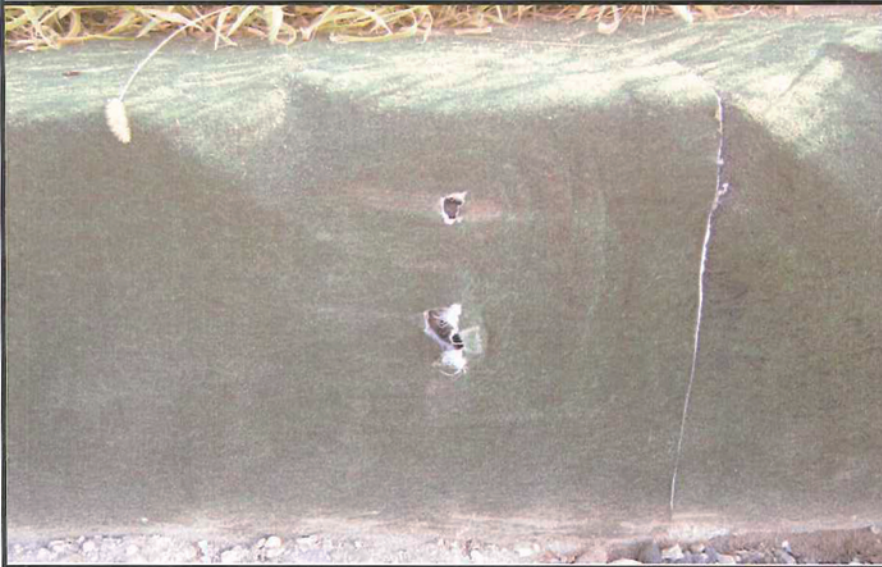
③

施工前

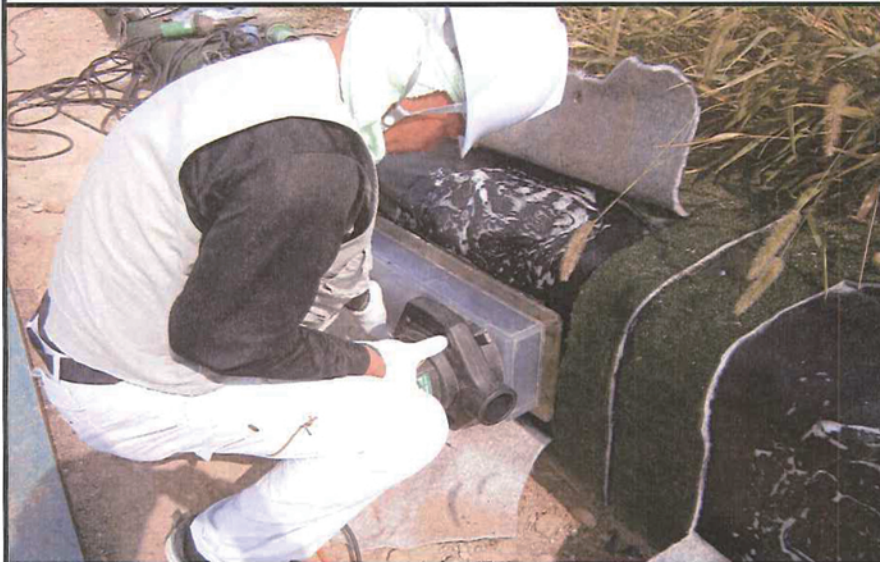
負圧検査 状況
(0.005MPa以上)
①

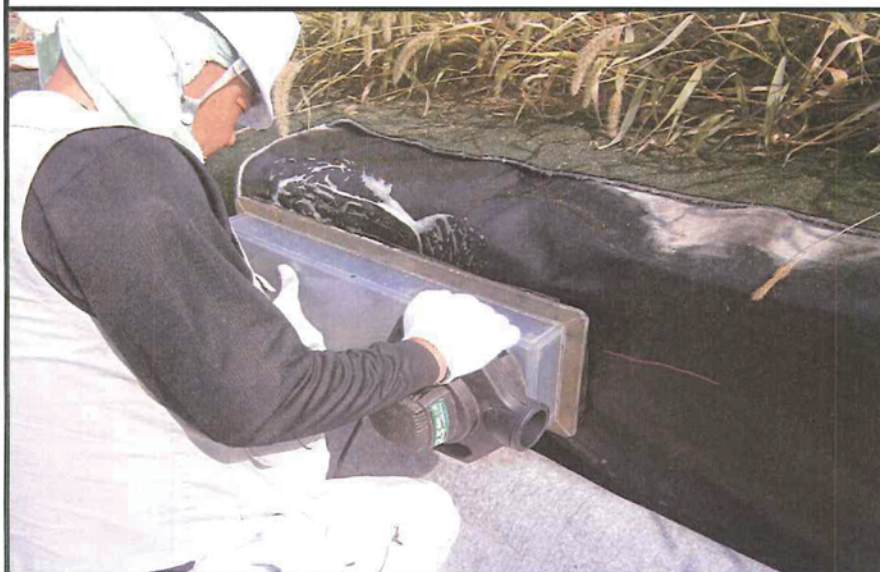
負圧検査 状況
(0.005MPa以上)
②

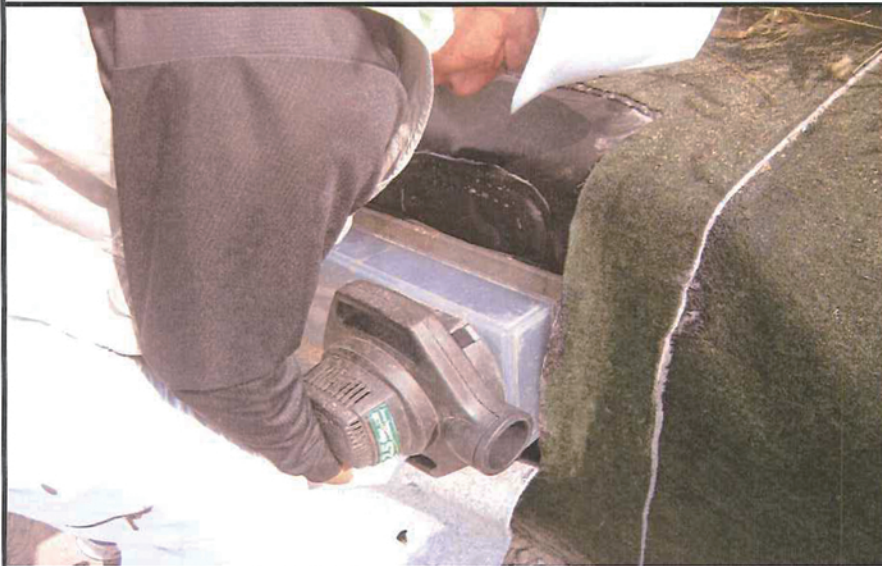
③

負圧検査 状況
(0.005MPa以上)

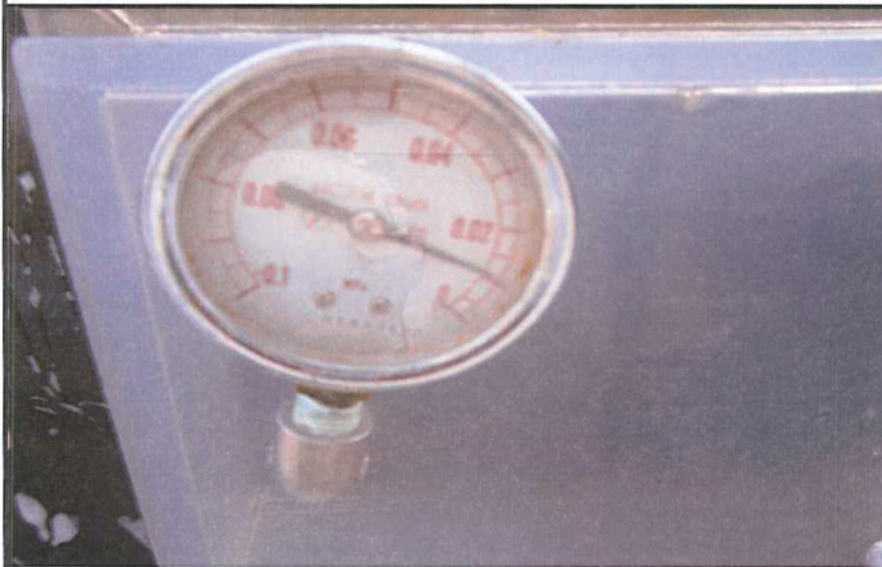
負圧検査
メーター拡大
(0.01MPa)
