状況報告書

・処分場内(下記のとおり)

シート補修

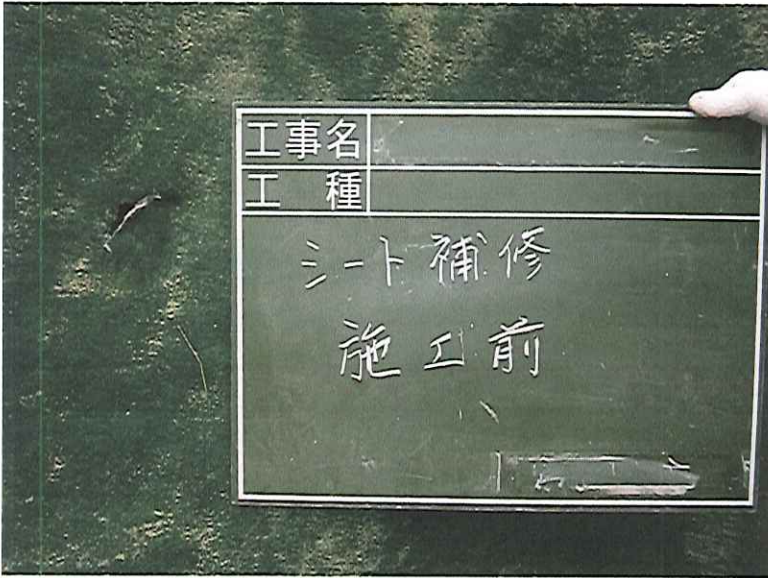
・フレコンを降ろす時に、重機の先が接触したため

施工前

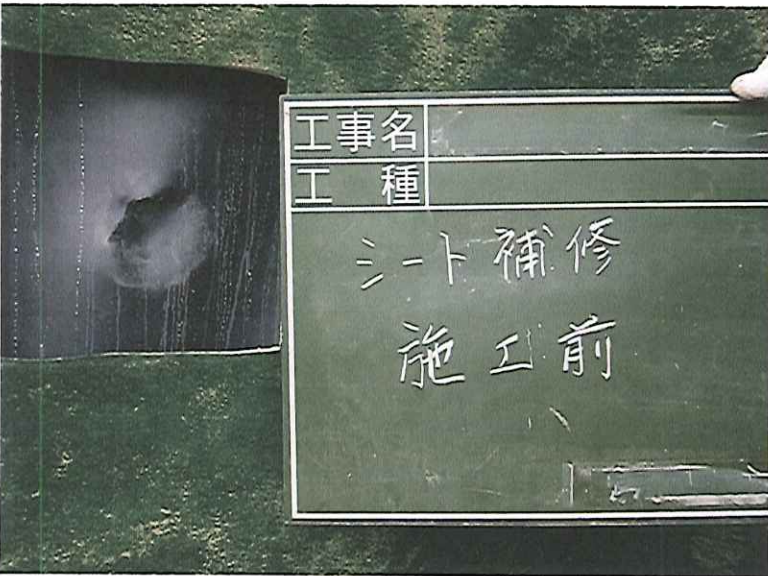
シート補修

施工前

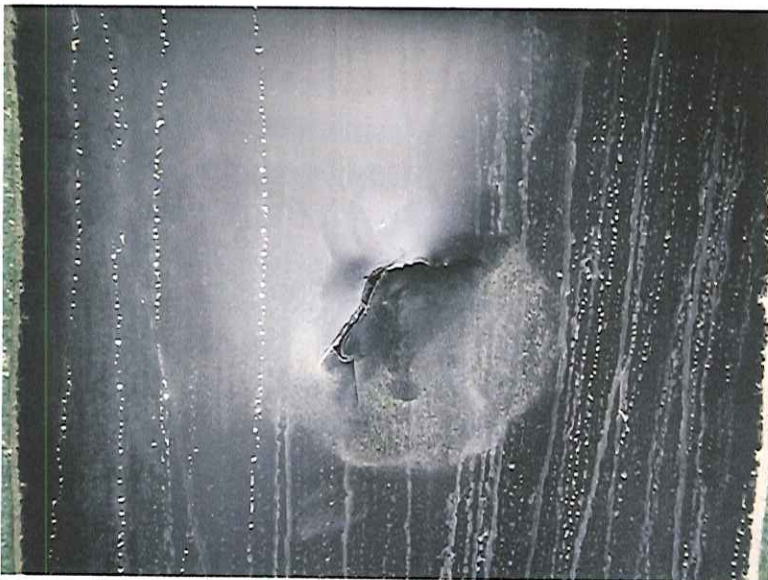
シート補修

施工前

接写
